## **Document de Synthèse**

15, rue Grand Vaux  
37800 Sainte maure de Touraine

N° : J2407111 LUQUE

**Date de visite : 11/07/2024**

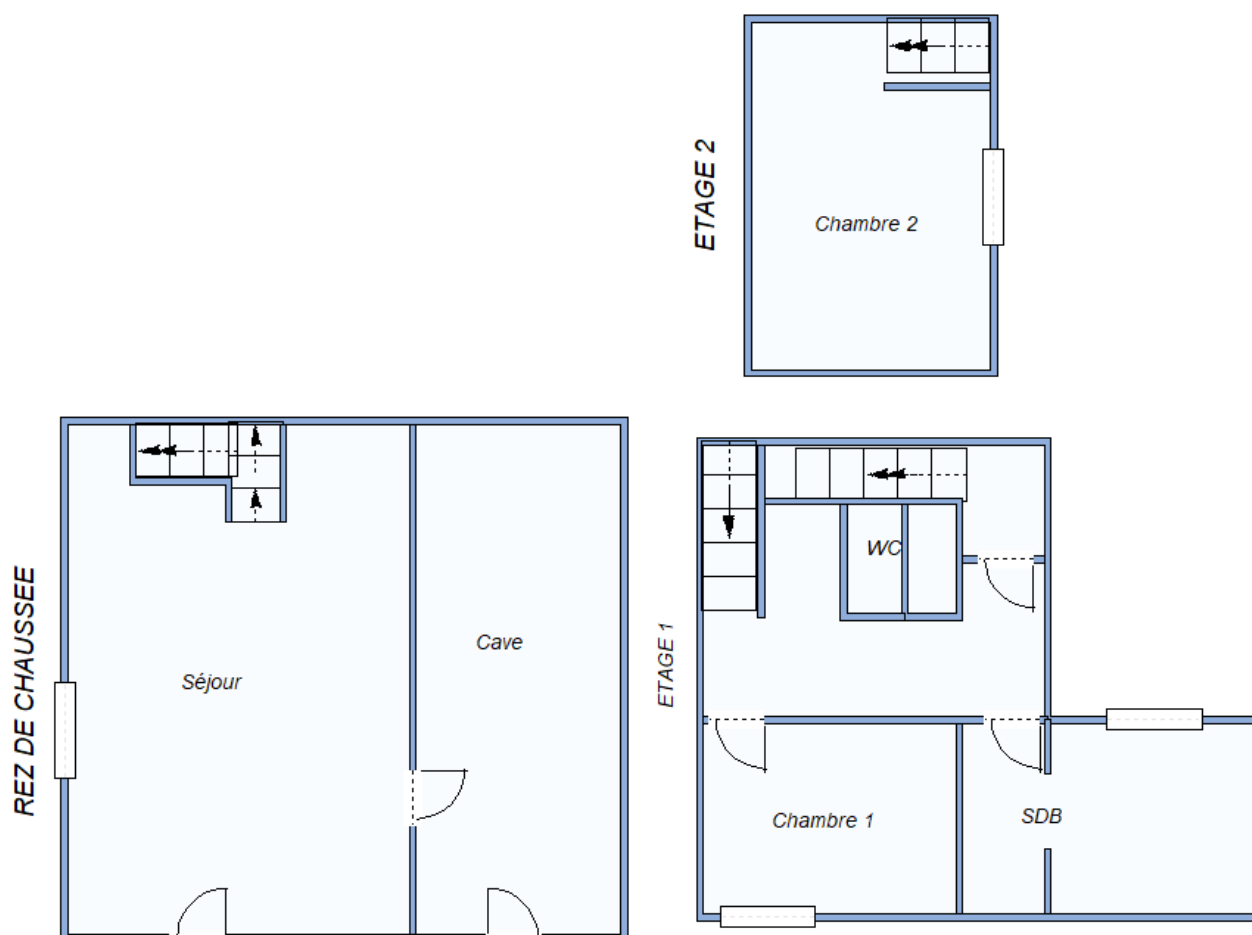
## Croquis

**En conséquence, après relevé du 11/07/2024 la surface habitable approximative est de 61.80 m<sup>2</sup>.**  
(soixante-et un mètres carrés et quatre-vingt décimètres carrés)
